Rapport succinct des travaux de rétablissement de la continuité écologique du déversoir de décharge du moulin de la Forge ROE

Réalisation : Fédération de l'Orne pour la pêche et la protection du milieu aquatique

Janvier 2022

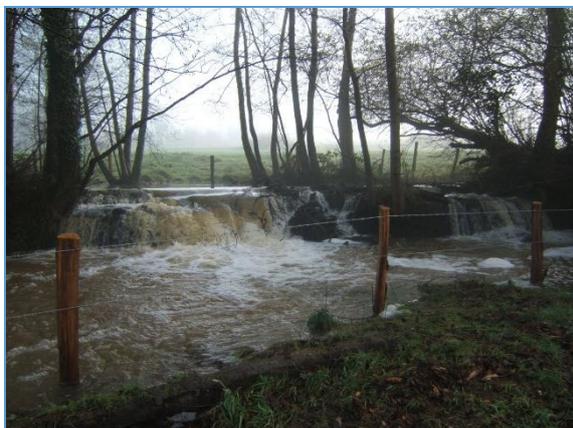
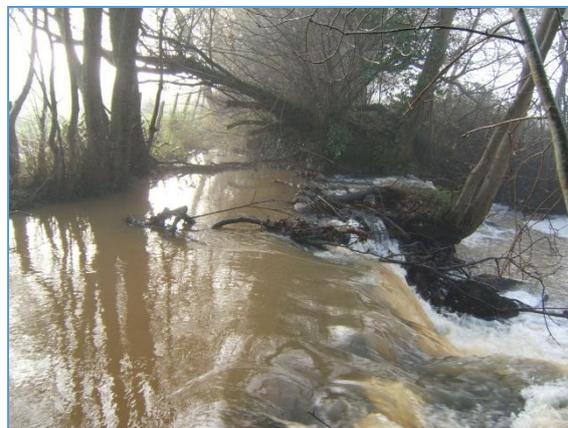
L'ouvrage engendre une zone d'influence en amont de l'ordre de 170 m en étiage dans sa configuration actuelle. Il constitue également un blocage important pour les sédiments.

Vues des vestiges du déversoir lors des hautes eaux.
