Fédération de l'Orne pour la pêche et la protection du milieu aquatique

## Rapport succinct de travaux de rétablissement de la continuité écologique sur le ruisseau du Londeau

Réalisation : Chloé NICOLLE, stagiaire à la Fédération de l'Orne pour la pêche et la protection du milieu aquatique, 2023

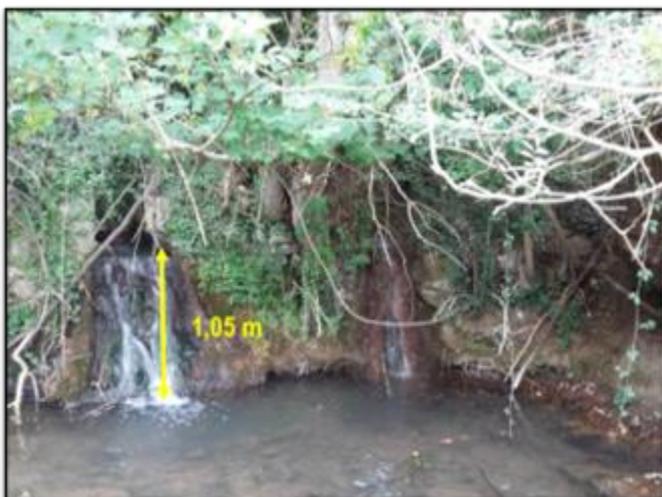
## Diagnostic du site :

Le ruisseau traverse plusieurs parcelles agricoles de cultures et de pâturages. Il passe aussi sous un pont de la voirie SNCF, jusqu'à l'ancien moulin qui n'est plus en activité mais les propriétaires souhaitent garder un écoulement d'eau car c'était leur père qui l'exploitait. Le barrage avait une chute de 1,05m.

La remise en fond de vallée n'a pas pu être réalisée car les propriétaires du moulin souhaitent garder un écoulement d'eau et le propriétaire de la parcelle en culture ne le souhaitait pas. Le projet a donc été de curer, reméandrer et recharger le bief en granulats.

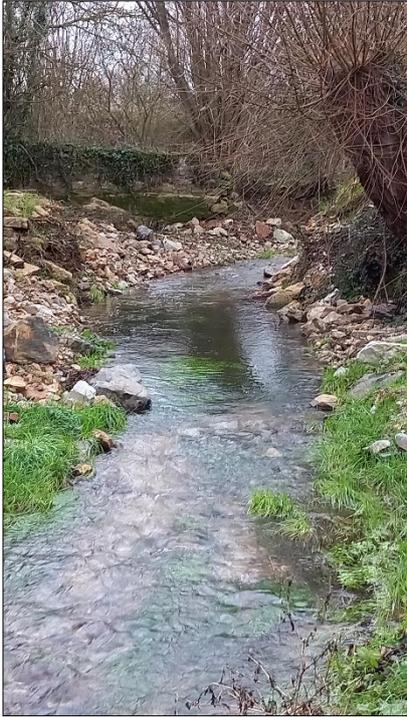
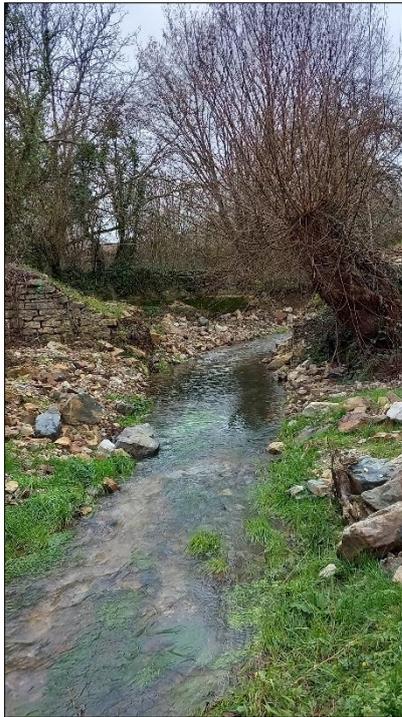
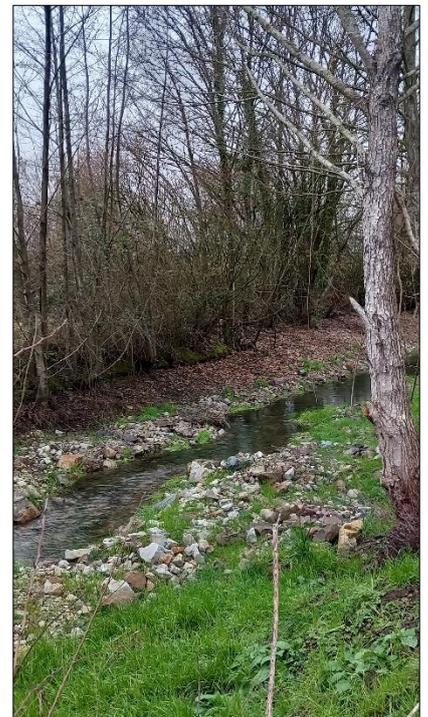
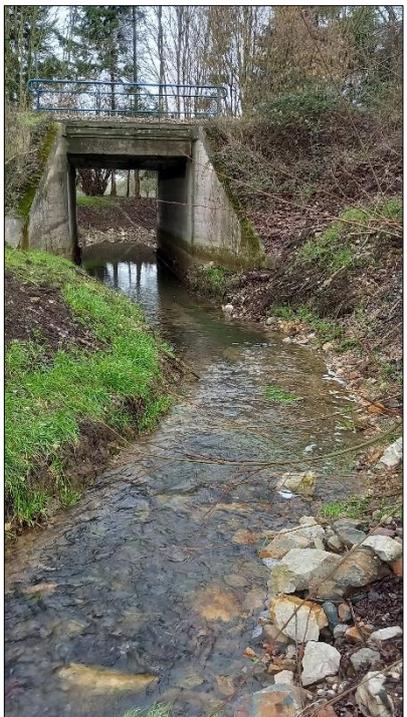
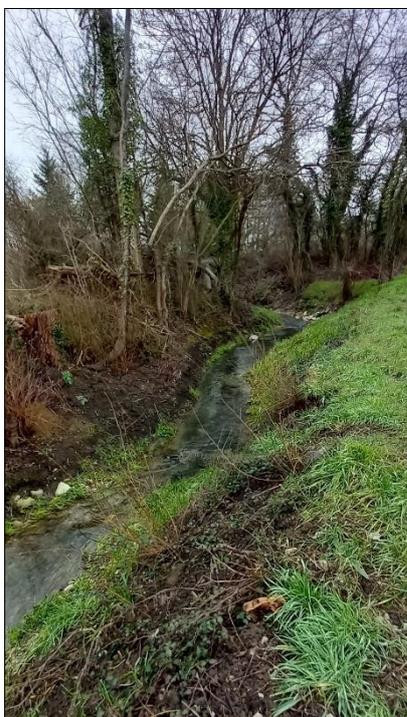
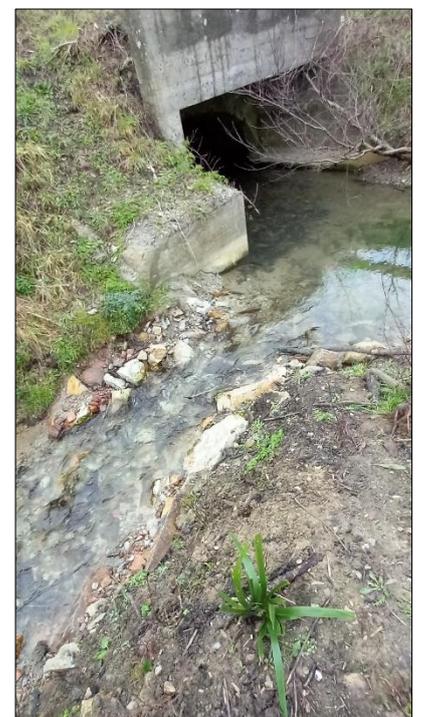
## Six mois après le chantier

La végétation aquatique est déjà en place. L'ouvrage de dérivation en amont fonctionne parfaitement. Les petites ruptures de pente apportent de la diversité d'habitats. Une population de chabots et de vairons est déjà revenue sur site.
